PROGETTO MONFRON

MONFRON è l'acronimo di “Monitoraggio Fronte di cava”, mentre il titolo completo del progetto è:

“Monitoraggio dei fronti di cava nell’ambito della prevenzione del dissesto degli ammassi rocciosi soggetti ad escavazione mediante misura delle emissioni acustiche e raccolta analitica di grandi quantità di dati atti a garantire sicurezza dei lavoratori, preservazione dell’ambiente e ottimizzazione dei prodotti e del processo produttivo”

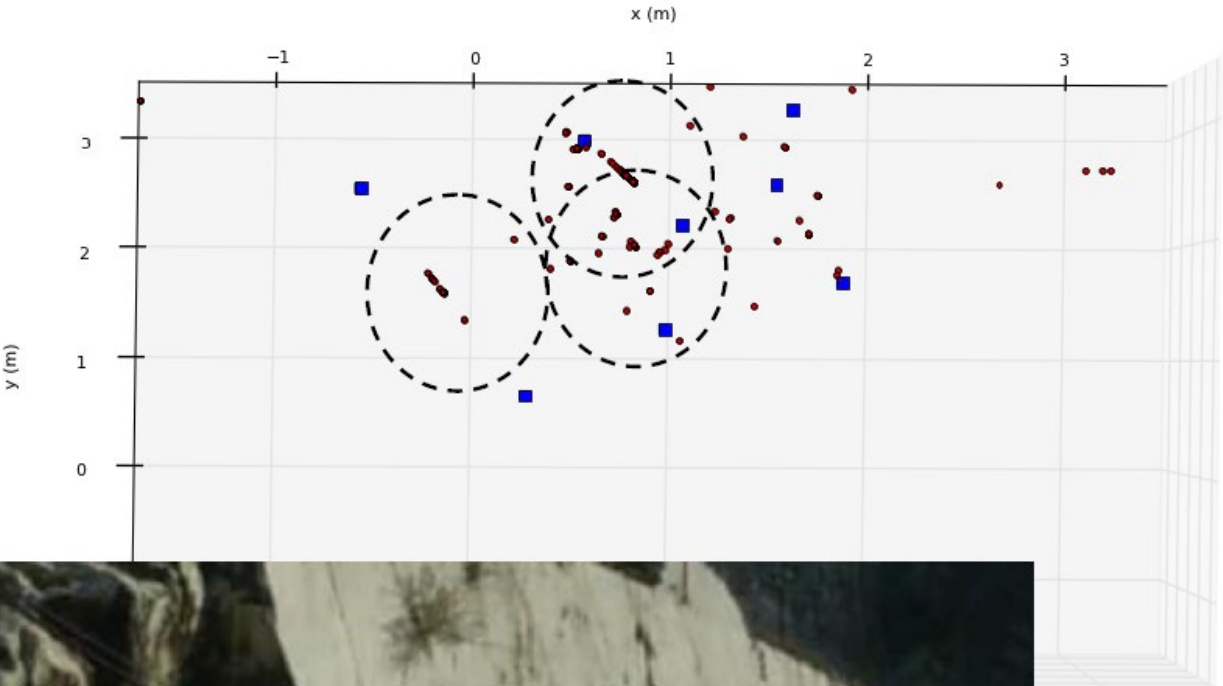
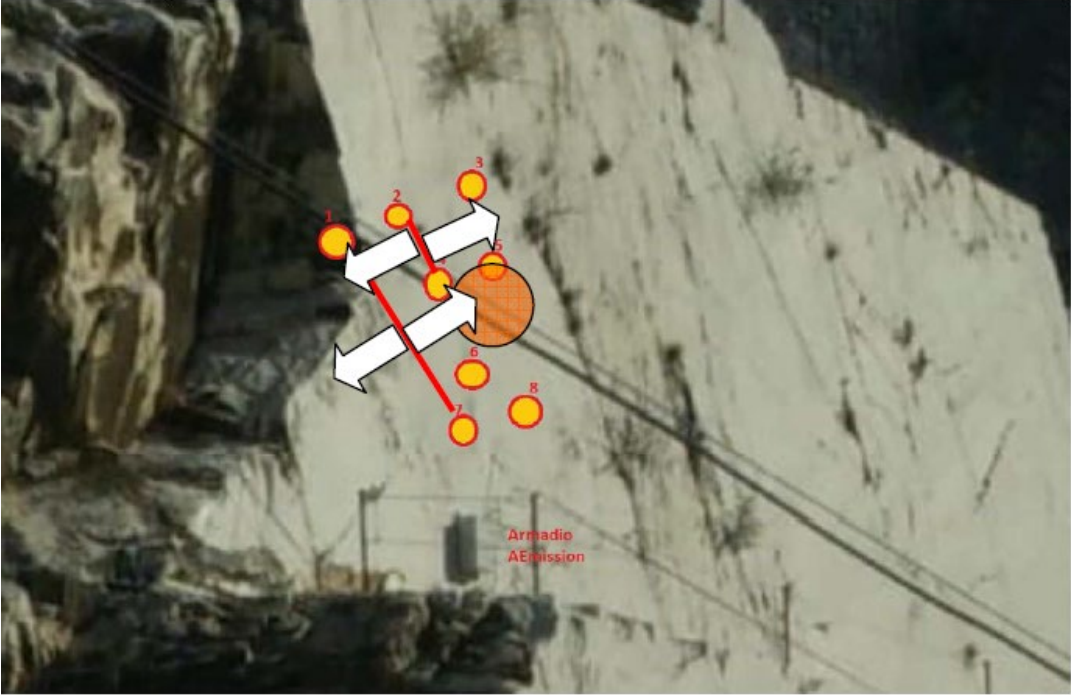
Risultati e conclusioni

In ragione dei dati evidenziati dalla tecnica di localizzazione e in correlazione con i valori assunti dal parametro critico del b-value è possibile considerare le aree in corrispondenza dei sensori 1-7 e 2-4 come aree critiche. In tali aree, nella fase centrale del monitoraggio anche i parametri che tengono in conto dell'evoluzione del danneggiamento hanno evidenziato dei sotto periodi con aumento localizzato del danneggiamento.
